# KRITERIA A POUŽITÍ NEVYZTUŽENÉHO OSTĚNÍ PROJEKT A REALIZACE

Libor Mařík, Jan Hromádko

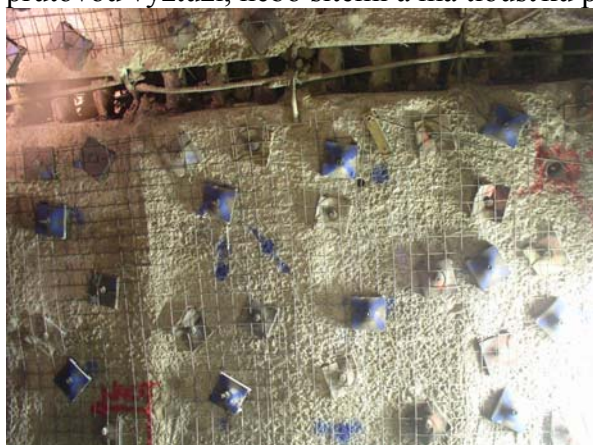
**Obr. 1** Kotvení pro zajištění stability výrubu

Dvoutroubový tunel Strengen délky necelých 6 km leží na rychlostní komunikaci S16 mezi obcemi Piarsch a Flirsch. Již při variantním řešení trasy tunely byly očekávány složité geotechnické poměry a zvolená varianta měla být podle předpokladů situována do oblasti s lepší geologickou prognózou. To se během výstavby tunelu nepotvrdilo a při ražbě v silně tektonicky porušených metamorfovaných horninách tvořených křemitými fility a slídnatými krystalickými břidlicemi dosahovaly radiální deformace výrubu až 800 mm, přičemž docházelo ke zdvihání počvy kaloty až o 1000 mm. Rychlost deformace dosahovala v prvních dnech po výrubu až 80 mm/den. Jedná se o hodnoty deformací v českých podmínkách nepředstavitelné a otázkou zůstává, jak bychom se v takovém prostředí vypořádali se železobetonovým ostěním. Extrémní deformace výrubu, resp. primárního ostění byly komplikací nejen statickou, ale i logistickou, neboť při přeprofilování výrubu na požadovaný tvar docházelo k těžení většího objemu materiálu, než bylo původně předpokládáno. Aby nedošlo vlivem deformací k rozdrčení primárního ostění a ztrátě stability líce výrubu, byly používány speciální kompenzační elementy, které se vkládaly podélně do primárního ostění a zajistily intergritu ostění před vestavením definitivního ostění. Vzhledem k nadměrným deformacím primárního ostění bylo nutné kromě použití kompenzačních elementů některé úseky překotvit dlouhými kotvami typu SN. Na obrázku č. 1 je zobrazen výsek primárního ostění s kompenzačním elementem a hustým kotvením. Deformace způsobovaly odstřelování hlav kotev. Proto musely být z bezpečnostních důvodů kotevní desky překryty ocelovou sítí přichycenou k primárnímu ostění kotvami osazovanými s časovým odstupem (na obrázku označeny barvou). Přes extrémní geotechnické podmínky není definitivní ostění ražené části tunelu vyztuženo prutovou výztuží, nebo sítěmi a má tloušťku pouhých 250 mm.

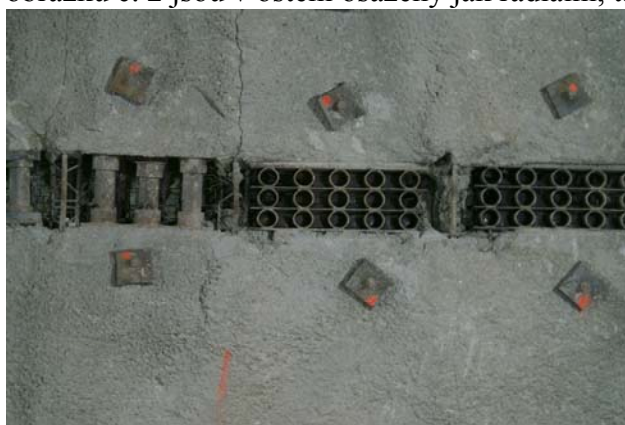
Tunel leží v Rakousku na dálnici A10, která je důležitou evropskou komunikací spojující sever s jihem. Mezi ražbou první a druhé tunelové trouby tunelu délky 6 800 m uplynulo téměř 40 let. Za tu dobu se v technologii tunelování mnoho změnilo. V případě tunelu Tauern se však nezměnila ani metoda tunelování NRTM, ani použití nevztuženého ostění. Stejně jako v případě tunelu Strengen docházelo i při ražbě první tunelové trouby v roce 1970 k extrémním deformacím výrubu. Ve staničení 1100 se deformace vrcholu kaloty pohybovaly kolem hodnoty 1 200 mm. Při ražbě druhé tunelové trouby byly proto očekávány obdobné hodnoty deformací. Prognóza se nešťěstí nevyplnila a deformace v odpovídajícím úseku druhé tunelové trouby dosahovaly „pouze“ 410 mm. I v dalších úsecích, kde se konvergence první tunelové trouby pohybovaly kolem 300 mm byly při ražbě druhé trouby naměřeny hodnoty 40 mm až 70 mm. Mezi hlavní důvody omezení deformací při ražbě druhé tunelové trouby patří podstatní zrychlení provádění kotev i stříkaného betonu, kratší délka záběru při ražbě a především použití sofistikovaných kompenzačních elementů, které umožnily regulovat tuhost a tím i deformaci elementu. Na obrázku č. 2 jsou v ostění osazeny jak radiální, tak tangenciální deformační prvky.

**Obr. 2** Deformační prvky v primárním ostění

Kritériem pro jejich použití byla rychlost nárůstu radiálních deformací za 24 hodin. Při nárůstu deformace do 3 mm/24 hod. se deformační elementy neosazovaly. Při deformaci 3 mm až 6 mm/24 hod. se v ostění vytvářely dvě řady elementů, při rychlosti od 6 mm do 12 mm/24 hod. – čtyři a při rychlosti deformace přes 12 mm/24 hod. šest nik s deformačními elementy. Díky tomu nedošlo k destrukci primárního ostění a zvýšenému rozvolňování horninového masivu v okolí výrubu, jako tomu bylo
