# Vliv optimalizace technického řešení na provádění tunelů Silničního okruhu kolem Prahy - stavby 513

**SOUHRN:** Návrh technického řešení tak složitého díla, jakým je silniční tunel, může mít zásadní vliv na jeho realizaci a v mnoha případech i na výši investičních nákladů. Tunely stavby SOKP 513 patří k významným stavbám na obvodu Prahy a při jejich výstavbě došlo v průběhu zpracování realizační dokumentace k úpravě tvaru příčného řezu tunelu, optimalizaci velikosti výklenků SOS, čištění drenáží i požárního hydrantu, změnám v situování propojek, umístění požárního vodovodu a dalším úpravám celé řady detailů. Cílem příspěvku je poukázat na význam navržených změn z pohledu provádění i následného provozování tunelů na příkladu právě dokončených tunelů stavby SOKP 513.

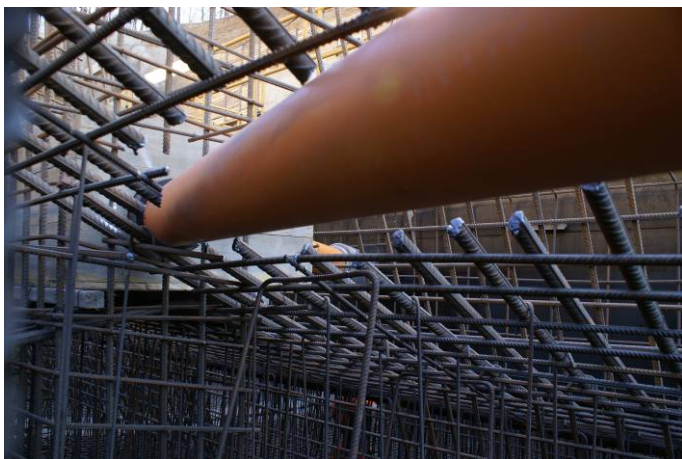
úseku délky přes 3 m. Důsledky tohoto požadavku jsou patrné z obrázku 6.

Obrázek 6. Přerušování výztuže v místě drenáže

ostění přímo, u hloubeného tunelu zabíhá díky tvaru rubu ostění tunelu do výklenku na čištění drenáže a následně vybíhá opět za rub ostění. Úhel odbočení hraje významnou roli z hlediska konstrukčních úprav výztuže ostění. Zatímco na tunelu Libouchec probíhalo odbočení pod úhlem 30°, v případě tunelů stavby SOKP 513 nastavil investor přísnější kritérium a požadoval provést odbočení pod úhlem pouhých 15° s ohledem na lepší možnost revize a čištění drenážního potrubí. Zdánlivě ideální řešení z hlediska vodařského se negativně promítlo do konstrukčního řešení z hlediska stavebního. Prodloužení úseku, kde drenážní trubka prochází patou tunelu, i nepříznivý úhel drenáže k ostění ovlivnily provádění výztuže na

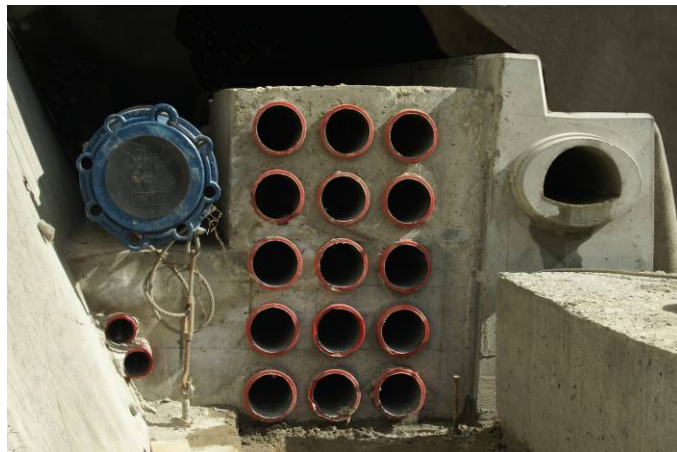
požárními potrubími slouží k vedení kabelů nouzového osvětlení.

Obrázek 7. Kabelovod a požární vodovod třípruhového tunelu

potrubí se v původním návrhu nepočítalo. Změna byla možná jednak díky již popsanému natáčení příčného řezu tunelu, jednak pozitivnímu přístupu projektantů technologie, kteří upřesnili požadavky na vedení kabelů. Průměr potrubí byl snížen z 200 mm na normou přípustných 150 mm. Na obrázku 7 je konečné řešení umístění chrániček v kabelovodu, štěrbinový žlab pro odvodnění vozovky a potrubí požárního vodovodu situované podél kabelovodu. Dvě menší chráničky situované pod

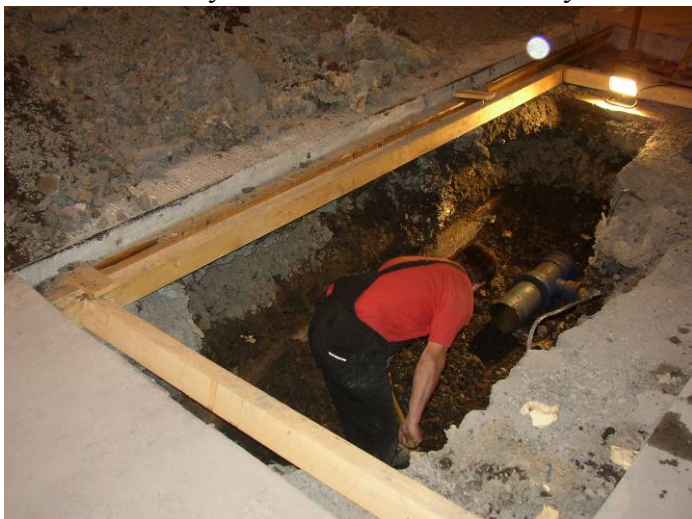
Obrázek 8. Oprava potrubí požárního vodovodu pod vozovkou

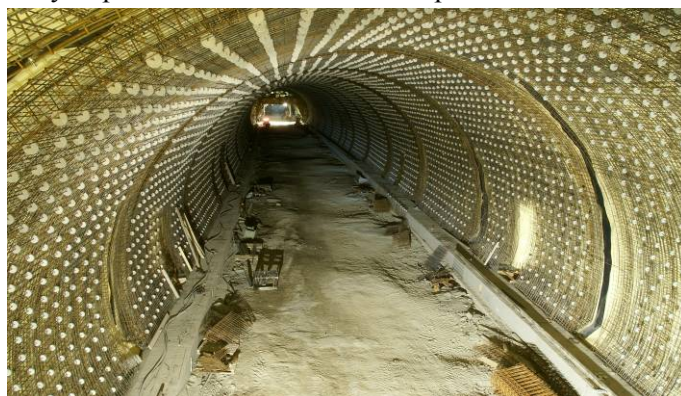
komplikací. Pohled na připravenou výztuž horní klenby s distančními podložkami viz obr. 9.

Obrázek 9. Samonosná výztuž definitivního ostění

snižuje riziko poškození izolace při osazování bednicího vozu, kdy může dojít k dotlačení výztuže až na izolační fólii. Samonosnost výztuže dělala problémy v místě prostupů do tunelových propojek. I když realizační dokumentace v tomto případě nahrazovala stykování nosných rámu šroubovanými spoji a nad prostupem byl vytvořen z výztuže prostorový rám, docházelo pod tíhou výztužných sítí k nadměrné deformaci výztužných rámu a zhotovitel použil k uchycení výztuže do horninového masivu speciální kotevní prvky, neboť bylo nutné projít přes hydroizolační fólii. Montáž výztuže jednoho bloku betonáže severního tunelu trvala zpočátku podle typu bloku 4 až 5 dní. Po zacvičení osádky byla zkrácena až na 2–3 dny v nepřetržitém provozu. Vyztužování probíhalo v předstihu před betonáží. Zpočátku bylo velkým problémem zajištění dostatečného krytí výztuže. Zhotovitel však volbou vhodných distančních prvků, jejich orientací v bednění i způsobem upevnění k výztuži dosáhl požadovaných parametrů a betonáž ostění probíhala bez větších

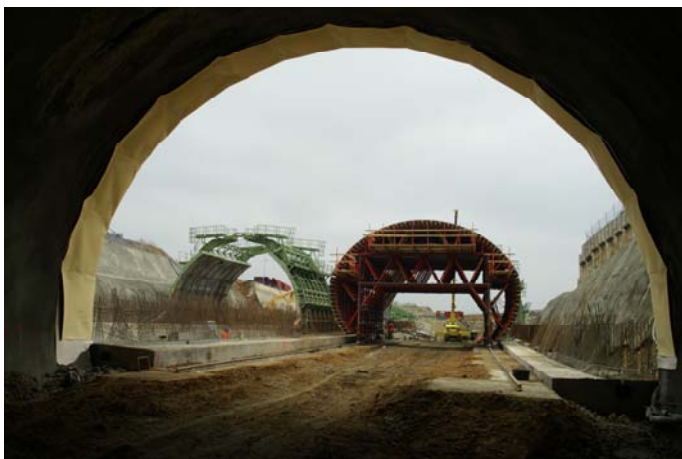
úseku bylo navíc použito bednění rubu ostění (viz obr. 10).

Obrázek 10. Vnější (vlevo) a vnitřní (vpravo) bednění tunelu

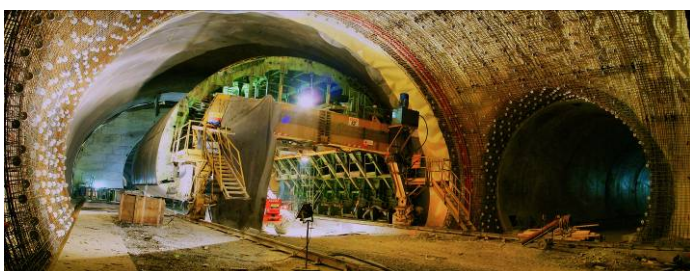
k nouzovému zálivu blíže portálu Komořany, kde došlo k náročné přestavbě bednění na zálivový profil (viz obr. 11).

Obrázek 11. Bednicí vůz v místě nouzového zálivu

Ačkoli výrobce předpokládal pro přestavbu a přemístění formy do zálivu 40 dní, podařilo se zhotoviteli celou operaci zvládnout za 17 dní. Po provedení betonáže prvního zálivu bylo nutno formu opět přestrojít do typického profilu tunelu, přemístit do druhého nouzového zálivu a celý postup opakovat. Díky více než dvojnásobné transportní vzdálenosti se proces protáhl tentokrát na 21 dní. I tak se jednalo o velmi dobrý výkon, který urychlil celkovou dobu betonáže tunelu. Na závěr byla tato forma přemístěna
