# Ražené tunely Olbramovický a Tomický I. na trati Votice – Benešov u Prahy

Ing. Jakub Němeček, Subterra, a. s.

Ing. Libor Mařík, IKP Consulting Engineers, s. r. o.

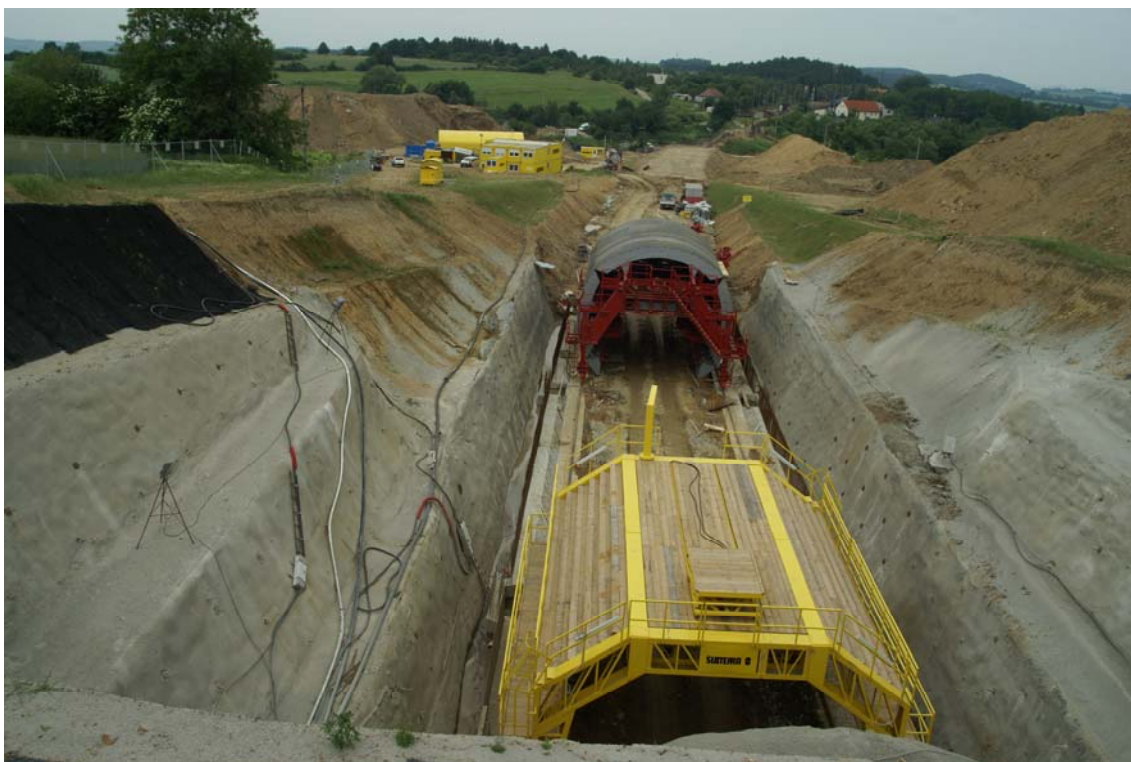
Obr. 1 Svahovaná stavení jáma Olbramovického tunelu – výjezdový portál

stavební jámy zajišťují pouze tyčové kotvy délky 4 m a 6 m prováděné do cementové zálivky.

Zemní práce probíhaly bez problémů a po zajištění navrženém v projektové dokumentaci byly svahy jámy stabilní, i když v zóna zvětrání zasahovala do větší hloubky a poloha granitu nebyla při hloubení, ani po zahájení ražby zastižena. V dolních partiích stavební jámy a na portálovém svahu je proveden kromě kotvení i stabilizační nástřík stříkaného betonu se sítí KARI. Součástí stavební jámy je i zárodek kaloty. Jedná se o konstrukci provedenou z výztužných rámu, sítí a stříkaného betonu, která je pevně založena na železobetonových patkách. Tvarově odpovídá primárnímu ostění v navazujícím raženém úseku. Jejím úkolem je stabilizovat portálový svah a chránit osádku před případným pádem předmětů z portálového svahu do jámy. Dále tvoří rubové bednění bloku betonáže, který z ražené části tunelu částečně zasahuje do stavební jámy. V neposlední řadě tvoří podporu deštníku z jehel z betonářské oceli Ø32 mm délky 6 m, které zajišťují přístropí tunelu při zahájení ražby.

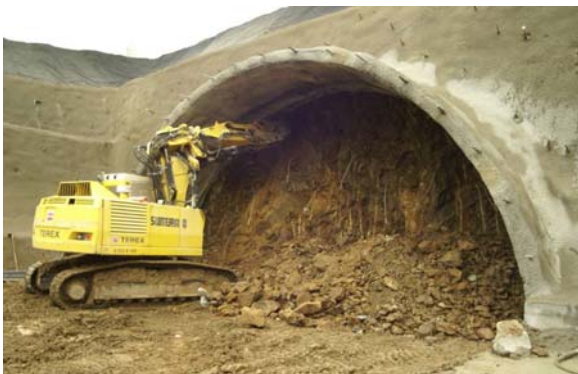
Obr. 2 Výjezdový portál Olbramovického tunelu – hornina se úlomkovitě rozpadá, čelba je stabilní

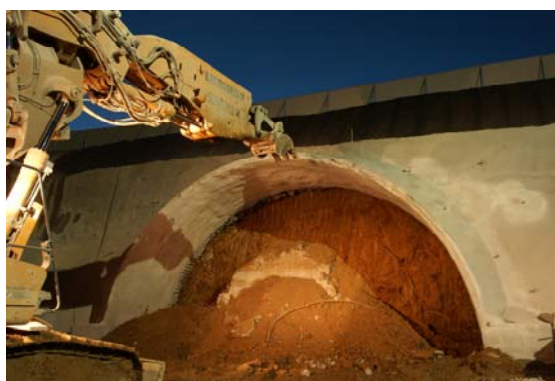
Obr. 3 Výjezdový portál Olbramovického tunelu se zcela zvětralým eluviem a minimálním nadložím

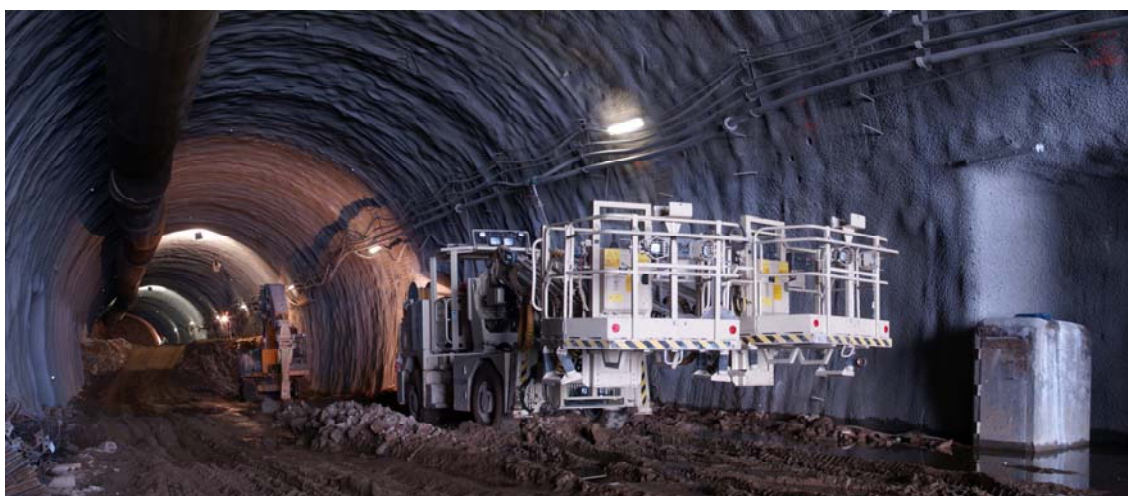
Obr. 4 – Primární ostění Olbramovického tunelu, členění výrubu, vlevo rampa do kaloty

Ražba tunelu byla zahájena 10.12.2009 od výjezdového portálu ve třídě výrubu V., která odpovídala projektem definovaným předpokladům. Výrub stabilizovalo systémové kotvení z kotev SN v počtu 7/8 ks (šachovnicově) délky 4 m. Primární ostění tloušťky 250 mm vyztužovaly příhradové rámy a ocelové sítě KARI Q188 při obou povrchích ostění. Stabilitu přístropí zajišťovaly ocelové jehly. Ražbu provázela měření geotechnického monitoringu, který na stavbě zajišťuje firma ARCADIS. Ta provádí i geotechnický dozor investora a zatřídování horninového masivu do technologických tříd výrubu. I když ražba probíhala pouze strojním rozpojováním bez použití trhacích prací a horninový masiv byl tektonicky porušen, celková stability výrubu byla dobrá. Při ploše výrubu kaloty 60 m<sup>2</sup> se deformace výrubu pohybovaly do 10 mm, výjimečně dosáhly 15 mm. Projektem stanovená hodnota varovného stavu 50 mm pro třídu výrubu V. nebyla při ražbě nikdy dosažena, stejně jako varovné stavy definované pro ostatní třídy výrubu. Po cca 15 m od výjezdového portálu měla podle projektu přejít technologická třída výrubu V. ve třídu výrubu IV. Tím mělo dojít ke snížení tloušťky primárního ostění na 200 mm, zmenšení počtu kotev a prodloužení délky záběru na 1,5 m. Zástupci geotechnického dozoru však vyhodnotili podmínky pro změnu třídy výrubu jako nepříznivé a ražba pokračovala v třídě výrubu V. celkem 85 m od výjezdového portálu. To už se čelba nacházela v místech, kde měla ražba podle projektu probíhat ve třídě výrubu II. s tloušťkou ostění pouze 150 mm, lehkými vyztužnými rámy, pouze jednou sítí Q188 a jen 3 ks hydraulicky upínatelných kotev délky 3 m na 1 běžný metr tunelu. Tím došlo oproti předpokladům projektu ke značným disproporcím. Zhotovitel prováděl v tomto úseku cca 2 až 3 záběry za 24 hodin, čemuž odpovídala rychlost ražby kaloty max. 3 m/den. I když byla následně ražba překlasifikována do třídy výrubu IV. a III., prognózovaná třídy výrubu II. nebyla po celou dobu ražby použita. Za ražbou kaloty následovala ražba jádra a dobírání dna, přičemž maximální vzdálenost čelb dílčích výrubů určovala projektová dokumentace a potvrzoval geotechnik stavby podle skutečně zastižených podmínek.

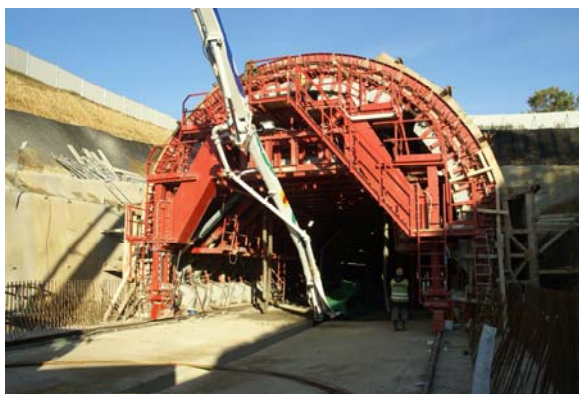
Obr. 5 Bednicí vůz hloubených tunel se speciálním čílkem pro vložení tesnicího pásu

Již při dotěžování jádra probíhalo od výjezdového portálu dočišťování počvy tunelu a betonáž podkladních betonů pod patky definitivního ostění. Betonáž definitivního ostění byla zahájena na hloubeném úseku tunelu. Na rozdíl od raženého úseku je výztuž ostění patek a klenby tunelu v tomto případě propojena. Minimální tloušťka ostění v klenbě je 600 mm a směrem k opěři tunelu se zvětšuje až na více než 1 m. Vnitřní líc tunelu je v hloubeném i raženém úseku stejný, a proto se používá jeden bednicí vůz, umožňující betonáž bloku ostění v délce 12 m. Již tradičně jsou hloubené úseky tunelu prováděny z betonu C30/37 odolného proti průsaku vody. Protože na ostění není položena hydroizolační fólie, musí být spáry mezi bloky betonáže těsněny vnitřním tesnicím pásem šířky 320 mm.

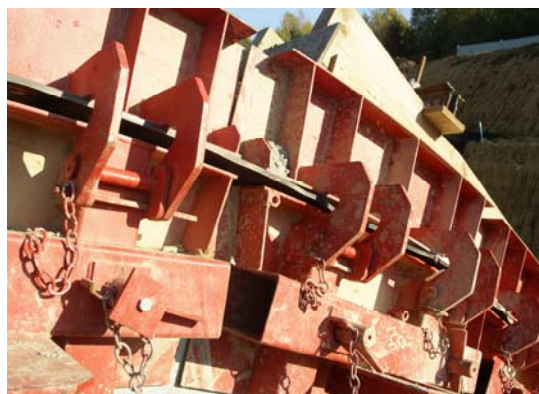
Obr. 6 Detail čela s vloženým tesnicím pásem pro utěsnění spáry mezi bloky betonáže

Jako pojistka je před tento pás do spáry vložen i bentonitový pásek, který v případě průsaku vody nabobtná a spáru utěsní. Z betonu odolného proti průsakům je navržen i
