## ZE SVĚTA PODZEMNÍCH STAVEB

## WORLD OF UNDERGROUND CONSTRUCTION

## TUNEL STRENGER

## STRENGER TUNNEL

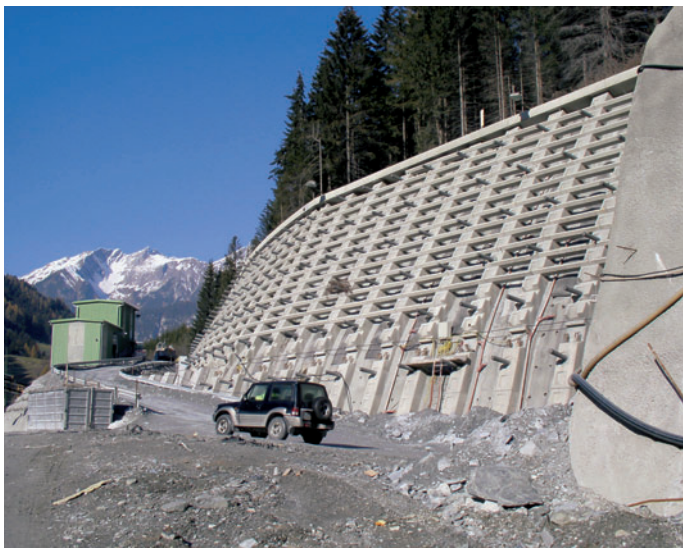
Obr. 3 Zajištění stability západního příportálového úseku tunelu  
Fig. 3 Support of the western pre-portal section of the tunnel

Na západě se podařilo pouze portál jižního tunelu situovat tak, že zahájení ražby probíhalo v relativně kvalitní hornině. Ražba severního tunelu však začíná ve svahových uloženíích, které tvoří okraj rozsáhlého starého sesuvu. Ten prošel pravděpodobně od poslední doby ledové dalšími pohyby a současnou stabilitu si vytvářel po celou tuto dobu. Bylo proto naprosto nutné volit takové postupy ražby a zajištění portálové jámy, aby vyvolané deformace svahu byly co nejmenší. Toho se dosáhlo velkým množstvím masivně kotvených železobetonových převážek s kotvami dlouhými až 80 m (viz obr. 3 a 4).

*On the west, the portal of the southern tunnel tube only was successfully situated to relatively good quality ground. But the excavation of the northern tunnel starts in slope deposits, forming an edge of a vast old landslide. The landslide probably moved frequently during the past ice age, and the process of establishing its current stability has been lasting for all that time. It was therefore absolutely necessary to chose excavation procedures and support of the portal excavation reducing the slope deformations caused by the works to a minimum. This was achieved by many anchored reinforced concrete walers, with anchor lengths up to 80 m (see Fig. 3 and 4)*

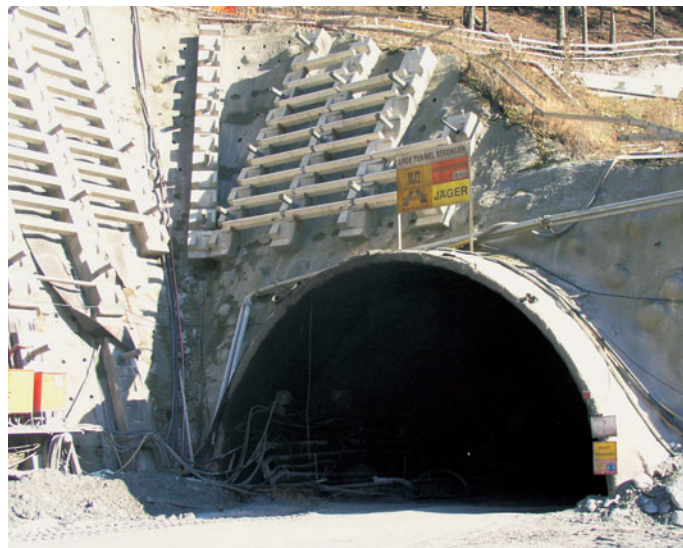
Obr. 4 Zajištění stěny západního portálu  
Fig. 4 Support of the western portal wall

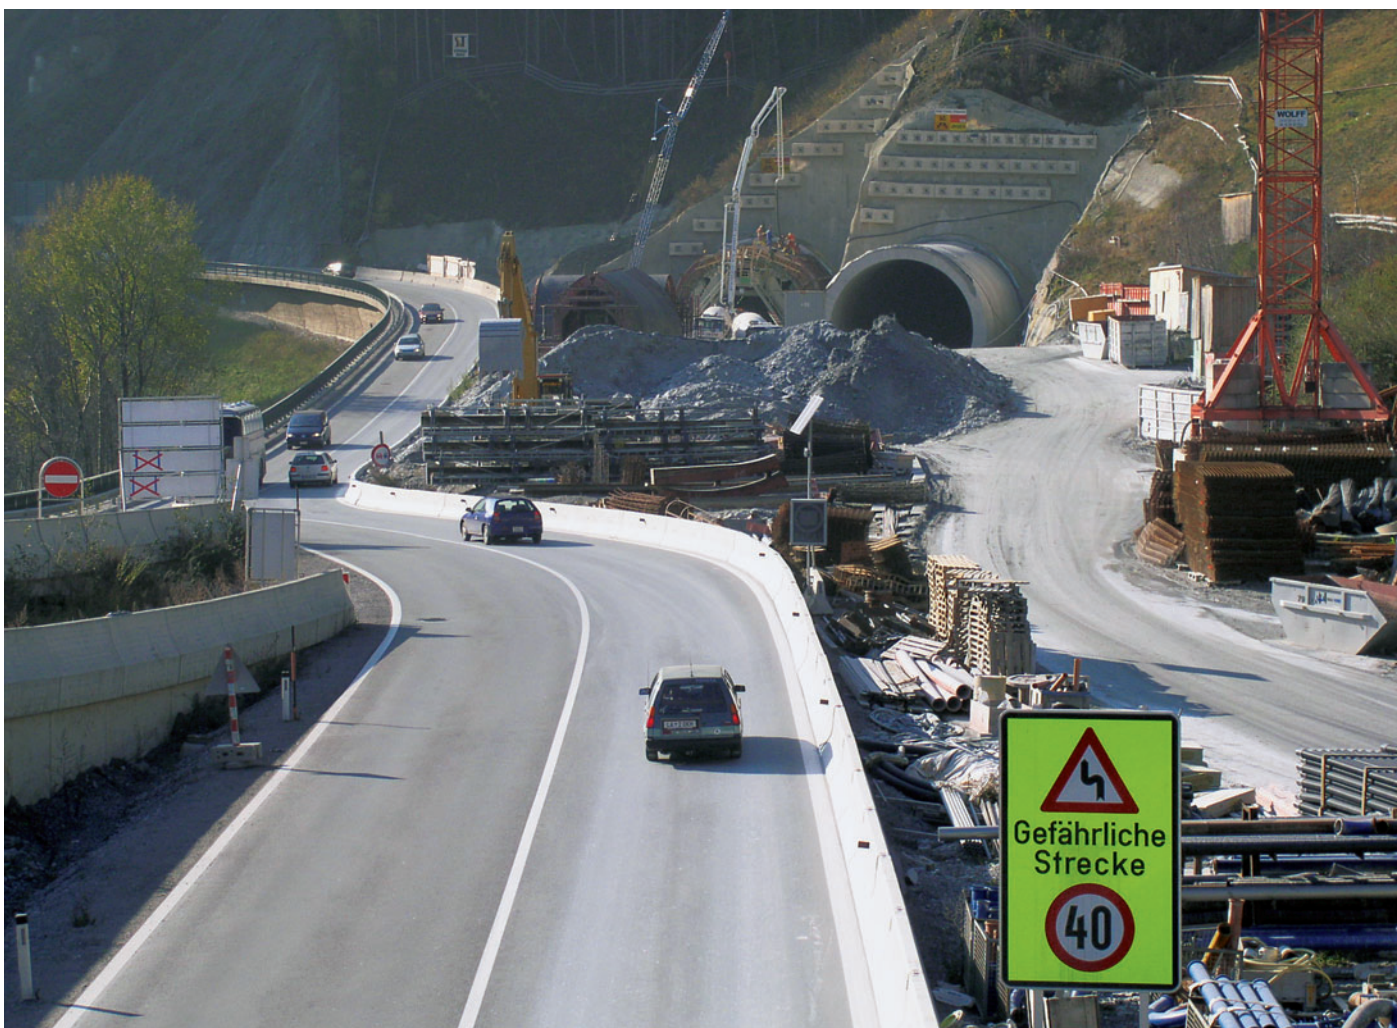
Obr. 9 Východní portál a stávající komunikace  
Fig. 9 Eastern portal and existing road

Při výstavbě tunelu pomocí NRTM byly jako doprovodná opatření použity deformační niky ve stříkaném betonu kaloty. Hodnota radiálních deformací výrubu dosahovala až 800 mm. Pro zajištění stability výrubu bylo použito stříkaného betonu se sítí a kotvami délky 4, 6 a 8 m. K prorážce došlo 11. 10. 2003. Zprovozněním tunelu dojde k výraznému zlepšení životního prostředí odlehčením dopravního zatížení stávající komunikace, snížením množství exhalací a spotřeby pohonných hmot. Rovněž dojde ke snížení nehodovosti a rizika ohrožení dopravy vlivem skalního řícení nebo lavin v zimním období. Obrázek 9 zachycuje stávající situaci v oblasti východního portálu.

Deformation niches in shotcrete lining of the top heading were used as supplementary measures to the NATM at the tunnel construction. The magnitude of radial deformations of the opening reached 800 mm. Shotcrete with mesh and 4.6 to 8 m long anchors were used to secure the excavation stability. The breakthrough took place on 11/10/2003. When the tunnel is opened to traffic, the environment will improve significantly thanks to reduction in the traffic load on the existing road, lowering of the volume of emissions and consumption of fuels. Also the accident rate and risk of threatening the traffic by falling rock or avalanches in winter seasons will drop. Fig 9 shows the existing situation in the area of the eastern portal.

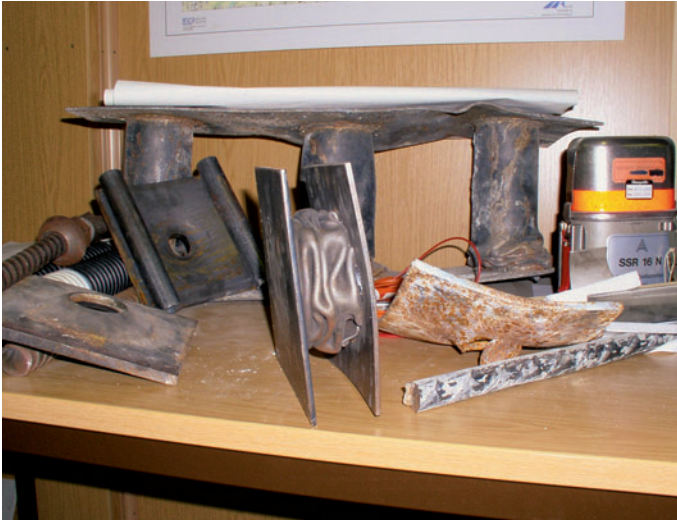
Obr. 5 Deformační prvky vkládané do primárního ostění a na desky kotvěv  
Fig. 5 Deformation elements inserted into the primary lining and fixed to the anchor face plates

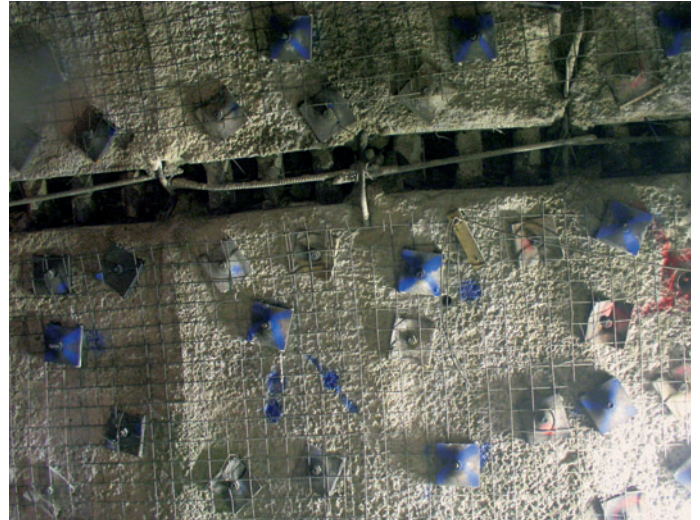
Obr. 6 Dodatečně překotvená oblast s deformačními prvky v primárním ostění  
Fig. 6 Additionally re-anchored area with deformation elements in the primary lining

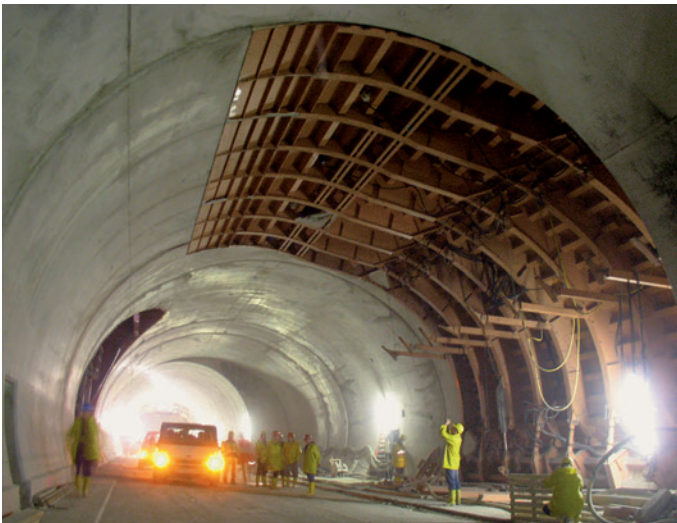
Obr. 7 Definitivní ostění v místě závlivu a tunelové propojky  
Fig. 7 Final lining at the bay and cross passage location

Projekt předpokládal provedení sekundárního ostění z prostého betonu tloušťky 25 cm, pouze v nouzových zálivech měl být použit monolitický drátkobeton tloušťky 35 cm (viz obr. 7). Ve skutečnosti byl v závislosti na průběhu deformací primárního ostění drátkobeton použit i v některých úsecích mimo zálivy. Některé pasy byly dokonce klasicky vyztuženy sítěmi.

The design expected 25 cm thick secondary lining from unreinforced cast-in-situ concrete. Steel fibre reinforced concrete (SFRC) lining 35 cm thick was designed for the emergency bays only (see Fig. 7). In fact, the steel fibre reinforced concrete was also applied to some sections beyond the bays, depending on the behaviour of deformations of the primary lining. Some sections were even reinforced in a standard manner, using welded mesh.

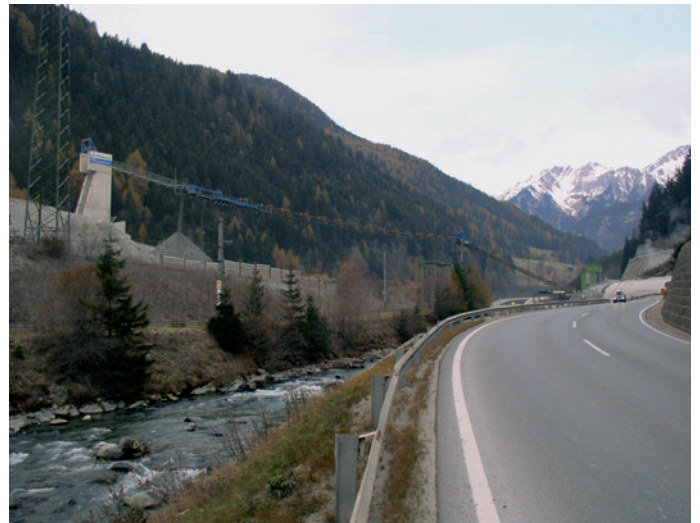
Obr. 8 Odtěžování drcené rubaniny dopravníkovým pásem unikátní konstrukce  
Fig. 8 Transportation of crushed muck by the unique-design belt conveyor

Rubaninu z tunelu nelze využít k žádnému účelu. Je úspěchem, že se v úzkém údolí řeky Rossany podařilo vyřešit místo pro trvalé deponie v blízkosti obou portálů. Rubanina na deponii u východního portálu se odváží auty, zatímco u severního portálu se použilo unikátní nové řešení. Všechna rubanina je předčena a pak pomocí dopravníkového systému ROPECON přemístována na deponii. Jedná se o kombinaci dopravníkového pásu a lanovky. Na podpěrné pilíře jsou ukotvena dvě lana ve dvou výškových úrovních, po kterých se pomocí koleček pohybuje vlastní dopravníkový pás. Kolečka jsou s pásem, který má svislé krajní bočnice, pevně spojena. Koncové výsypné zařízení se po lanech může v určitém rozsahu pohybovat a slouží současně jako jakási napínací a obracíací stanice. Pás se zde zcela otočí, aby se na cestě zpět k místu nakládky pohyboval opět špinavou stranou nahoru (viz obr. 8). Nedočází tedy ke klasickému otočení, jak je známo u dopravníkových pásů.

The muck from the tunnel cannot be utilised for any other purpose. It is a success that locations for permanent deposition of muck were found in the narrow valley of the Rossane River near both portals. From the eastern portal, the muck is moved to the dump site by dump trucks, while a new unique solution was applied at the northern portal. All muck from this portal is treated by a crusher and moved to the dump site by the ROBECON conveyor system. This system is a combination of a belt conveyor and a cableway. Two cables are fixed to supporting pillars at two levels, with the conveyor belt moving along the cables by means of rollers, firmly connected with the belt. The belt is provided with vertical sideplates. The terminal discharge device can move along the cables within a certain range, and it also works as a tensioning and turning station. The belt turns in the station completely so that it moves back to the loading point again with the dirty side upward (see Fig. 8). This is not a standard way of turning as we know it at standard belt conveyors.
