Tunely stavby 513 Silničního okruhu kolem Prahy

Předpoklady projektu a první zkušenosti z realizace

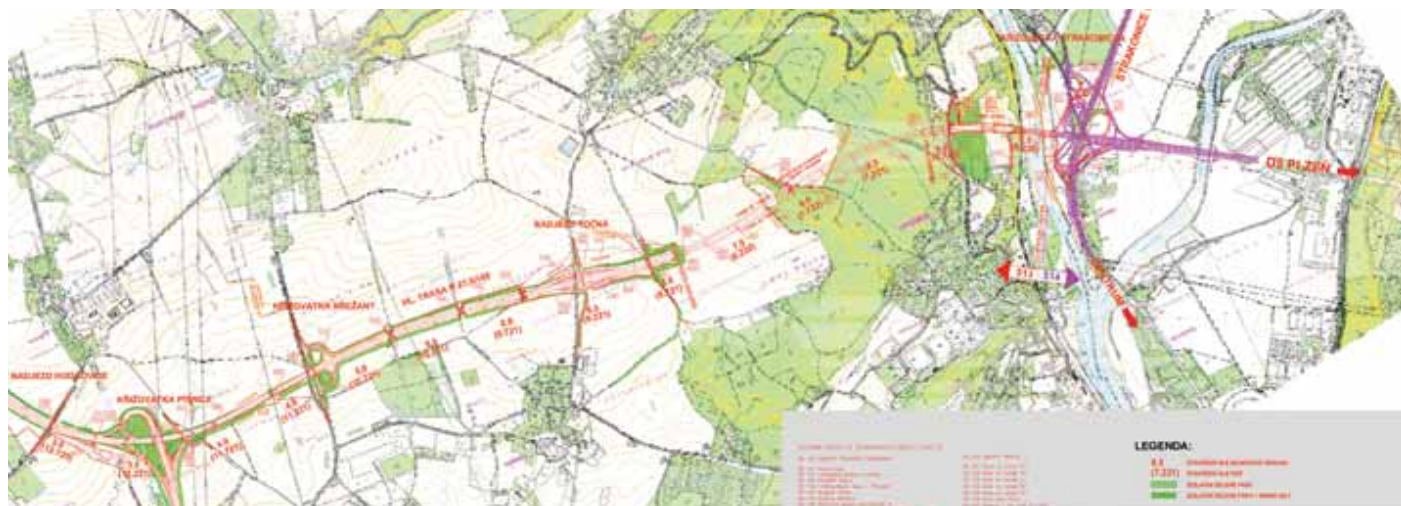
Obr. 1: Situace: Stavba 513 s napojením na stavbu 514. Zvláště vyznačeny jsou tunely a hloubené portálové úseky.

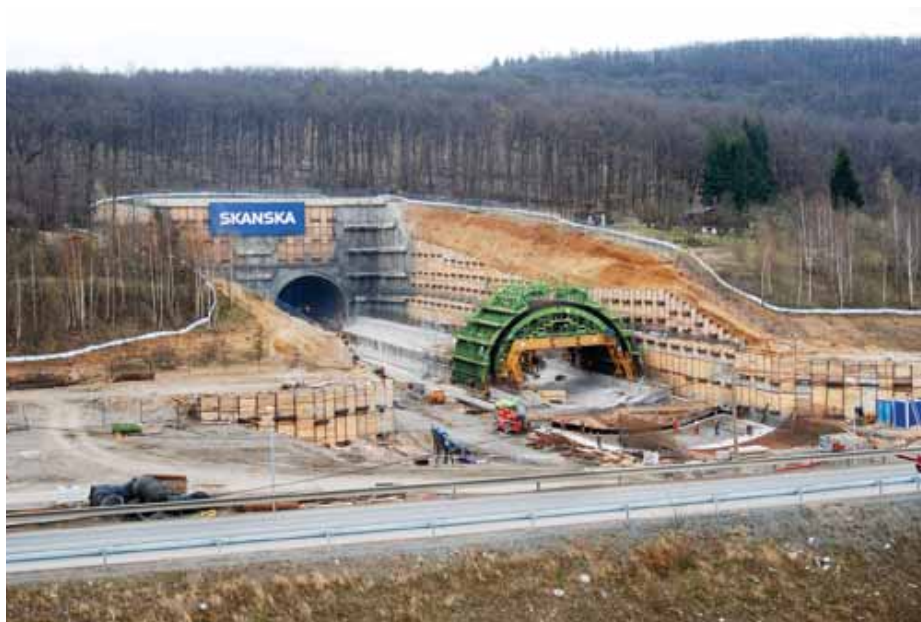
Obr. 2: Portál Komořany

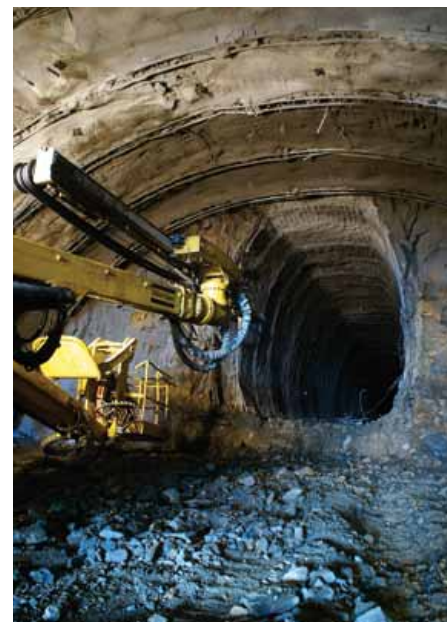
Obr. 3: Průzkumná štola situovaná ve středu kaloty jižního tunelu

částí byly i informace získané při ražbě průzkumné geotechnické štoly, situované ve středu kaloty jižního třípruhového tunelu (obr. 3).

Stabilitu výrubu průzkumné štoly soudkovitého tvaru o ploše výrubu 25 m² zajišťuje primární ostění ze stříkaného betonu, vyztužené ocelovými sítěmi a výztužnými příhradovými rámy. V oblasti stavební jámy komořanského portálu byla štola ražena v píscích a stabilitu výrubu zajišťovaly předrážené ocelové pažiny (obr. 7). Štola o světlé výšce 5,5 m a šířce 4,5 m probíhá v celé délce jižního tunelu a umožňuje větrání i odvodnění podzemního díla během výstavby.

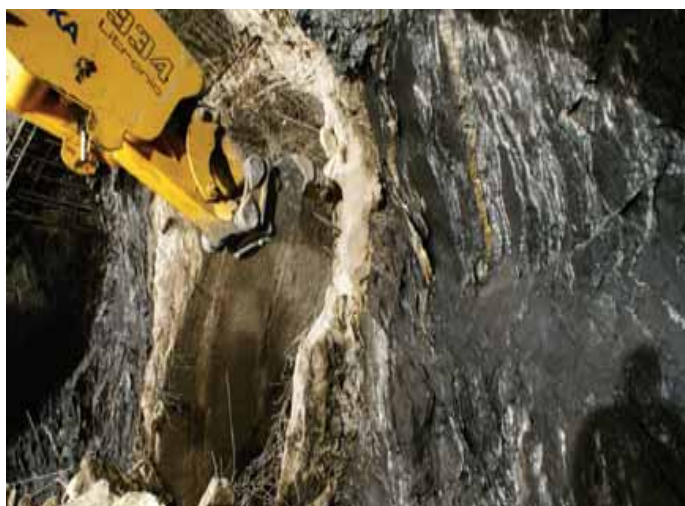
Obr. 4: Sklon diskontinuit na čelbě kaloty jižního tunelu

Hlavní systém diskontinuit tvoří vrstevní plochy. Jejich sklon měl podle prognózy v případě dovrchní ražby od Komořan směrem k Cholupicím zapadat do horninového masivu a příznivě ovlivňovat stabilitu čelby. Optimistický předpoklad se během ražby nepotvrdil a sklon systému diskontinuit se v průběhu ražby velmi často měnil (obr. 4). Grafická výplň puklin způsobovala lokální nestabilitu čelby i líce nezajištěného výrubu, což vyžadovalo před provedením záběru aplikaci stabilizačních opatření (zpravidla jehlování obvo-

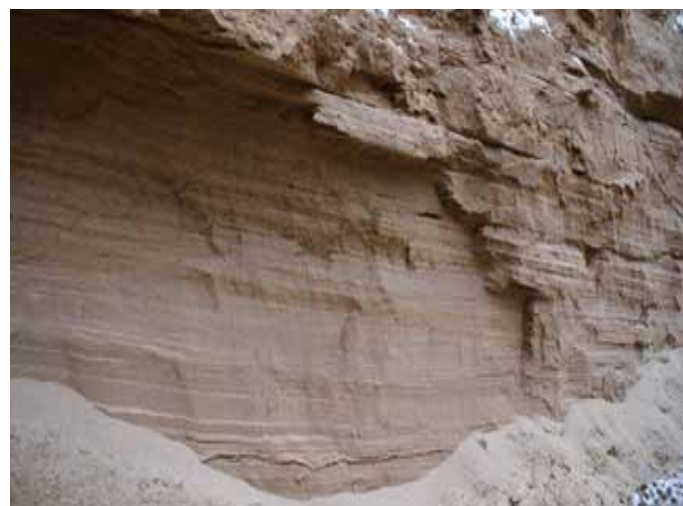
Obr. 5: Vrstva uhlého písku ve stavební jámě Komořany

I když geotechnický průzkum avizoval bázi pokryvů mělce pode dnem stavební jámy, doplňující průzkum ukázal, že písčité sedimenty, naplavené v minulosti Vltavou, dosahují větších mocností a piloty ani zápor nelze ve větší části jámy vetknout do skalního podloží. Skutečnost, že se po celé výšce stavební jámy nachází pouze vrstva písčitých sedimentů (obr. 5), ovlivňovala dimenze pilot, zápor i způsob kotvení jámy. Spolu s omezenou šířkou dočasného záboru pozemků pro realizaci hloubených tunelů vedla změna geologických poměrů k úpravě způsobu zajištění stavební jámy. V rámci zpracování realizační dokumentace muselo dojít k prohloubení svisle pažených stěn na úkor svahované části, aby bylo možné v rámci vymezeného záboru pozemků dílo realizovat.

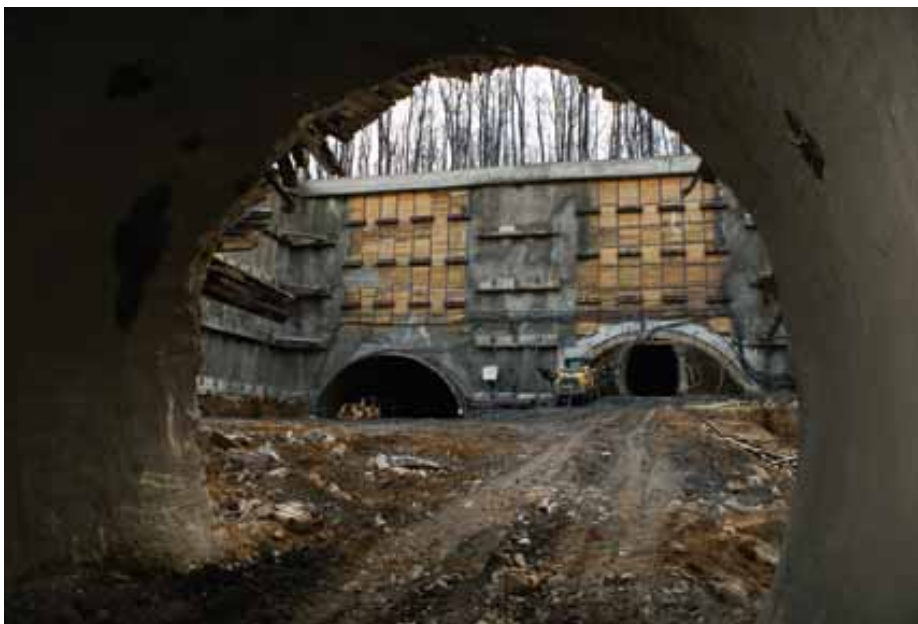
Obr. 6: Horninový pilíř mezi tunely – pohled z demolované průzkumné štoly

Horninový pilíř dosahuje na portále ražených tunelů mocnosti pouze 10 m, což klade zvýšené nároky na zajištění stability díla při zahájení ražby

severního i jižního tunelu (obr. 6). Odtěžování stavební jámy probíhá po etážích, které respektují technologii provádění pažení jámy, betonáže převážek a předpínání kotev. Ve stavební jámě se v profilu hloubeného jižního tunelu nachází průzkumná štola, jejíž ostění bylo nutno při odtěžování jámy bourat. Obnažené ostění štoly, tvořené předháněnými ocelovými pažinami a stříkaným betonem se síťí a příhradovými ramenáty, skýtá netypický pohled (obr. 7).

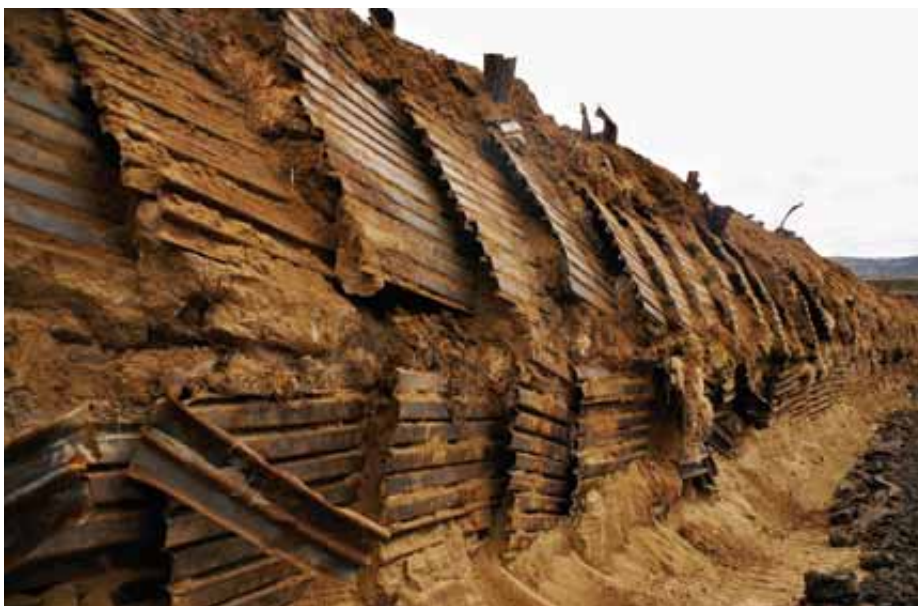
Obr. 7: Hnané pažení po obnažení rubu štoly – portál Komořany

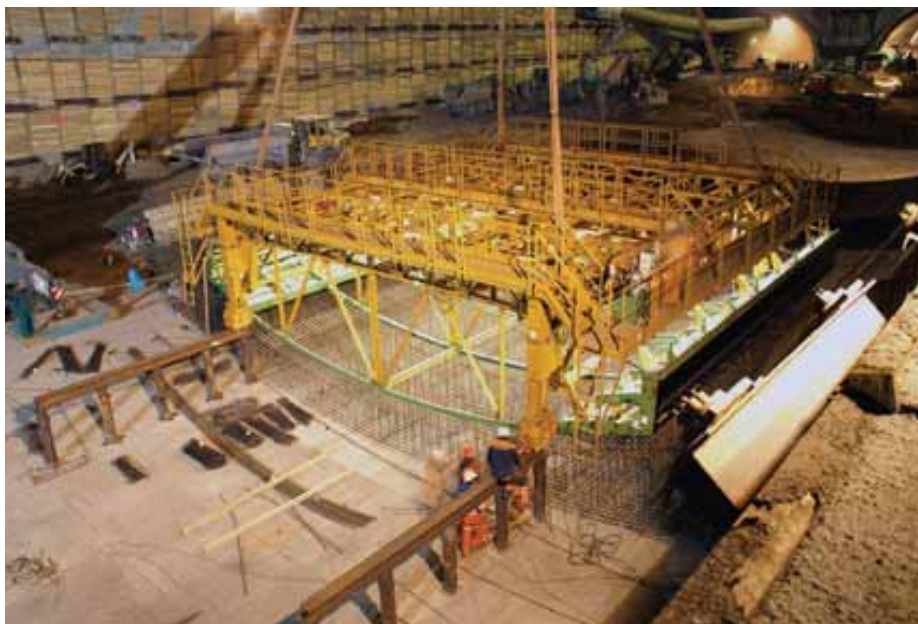
Obr. 8: Speciální bednění spodní klenby hloubených tunelů Komořany

Ostění hloubených tunelů tvoří železobetonová klenbová konstrukce plošně založená na masivní spodní klenbě. Pro betonáž bloků spodní klenby délky 12 m zajistil zhotovitel speciální pojízdné bednění (obr. 8). Založení na jemnozrnných píscích vedlo k debatám o způsobu úpravy a ochrany základové spáry. Nakonec zvítězil názor projektanta RDS spáru neupravovat hutněním nebo jiným zlepšením, ale z ponechané ochranné vrstvy zeminy tloušťky až 1 m s ústupem mechanismů upravit dno jámy do tvaru spodní klenby tunelu. Upravené dno jámy zhotovitel stabilizoval stříkaným betonem, na který následně provedl vrstvu podkladního betonu. Před stabilizací stříkaným betonem byl po upraveném dně jámy zakázán pohyb mechanismů i lidí, neboť okamžitě docházelo k nakypření jinak ulehleho a konsolidovaného písku. V případě poškození základové spáry byl nakypřený materiál opatrně vytěžen a nahrazen podkladním betonem. Práce probíhaly za zvýšeného dohledu zhotovitele i investora a každá základová spára byla před betonáží přebrána kompetentními zástupci vedení stavby (obr. 9).

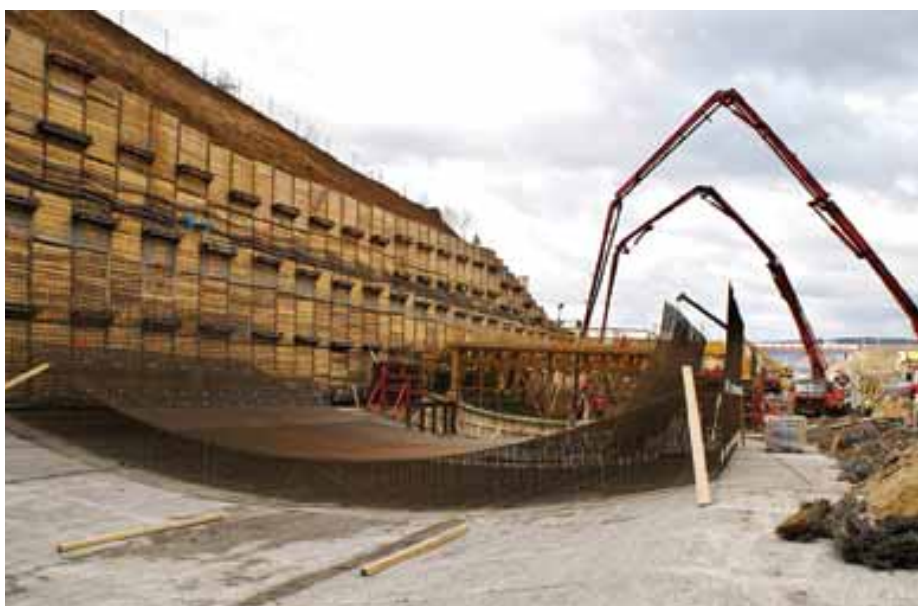
Obr. 9: Upravená základová spára hloubených tunelů

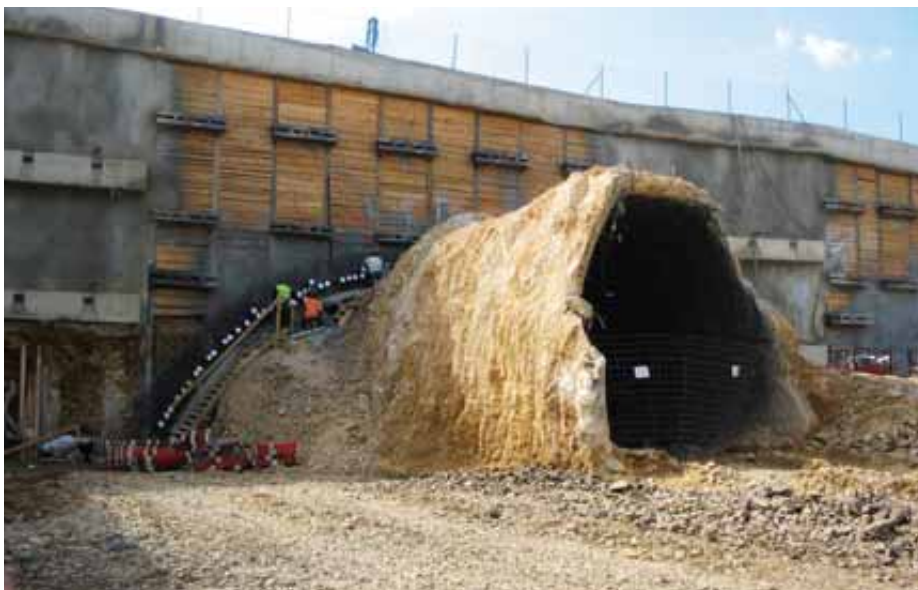
Obr. 10: Zbytek ostění průzkumné štoly a mikropilotový deštník – portál Cholupice

Rozpojování probíhalo bez použití thracích prací. Jedinou komplikací opět představovalo bourání primárního ostění průzkumné štoly (obr. 10).

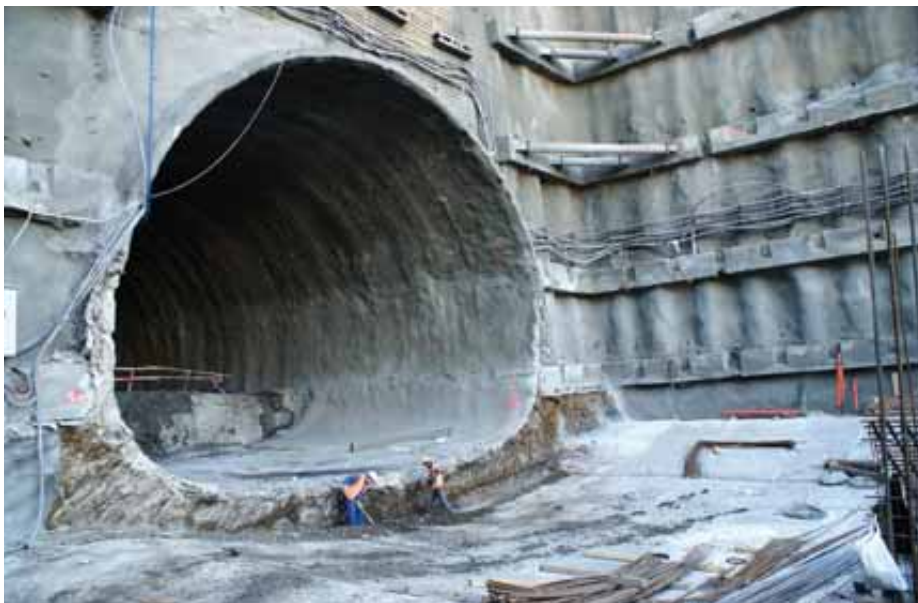
Obr. 11: Primární ostění se spodní klenbou – plocha výrubu 165 m²

vádět ostění bez spodní klenby i v technologické třídě výrubu 5a. Spodní klenba je proto navržena pouze u prvních bloků betonáže ražených tunelů (obr. 11). V dalších úsecích již není spodní klenba použita a rozhraní mezi jednotlivými technologickými třídami výrubu není vázáno na spáry mezi bloky betonáže definitivního ostění. Další úpravy standardně navržených technologických tříd výrubu vyžaduje situování tunelových propojek, výklenků pro osazení skříní SOS, požárního hydrantu a výklenků na čištění boční tunelové drenáže.

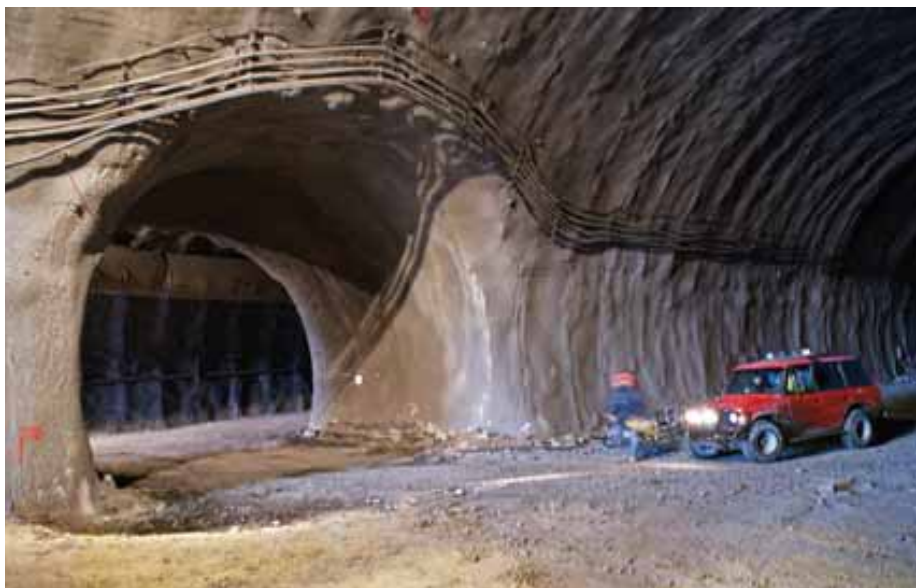
Obr. 12: Minimální vzdálenost tunelů u propojky č. 1

Délka ražených úseků jižního a severního tunelu není totožná. Oba tunely leží ve směrových obloucích. Zatímco osa jižního tunelu tvoří rovnoběžku k ose hlavní trasy, osa severního tunelu se v prostoru komořanského portálu od osy hlavní trasy nejprve odklání, v dalším úseku probíhá rovnoběžně s hlavní trasou a před portálem Cholupice se opět k ose hlavní trasy přimyká. Tím je na většině délky ražených úseků tunelu zajištěna dostatečná vzdálenost obou tunelových trub, důležitá pro stabilitu horninového pilíře mezi tunely (obr. 12).

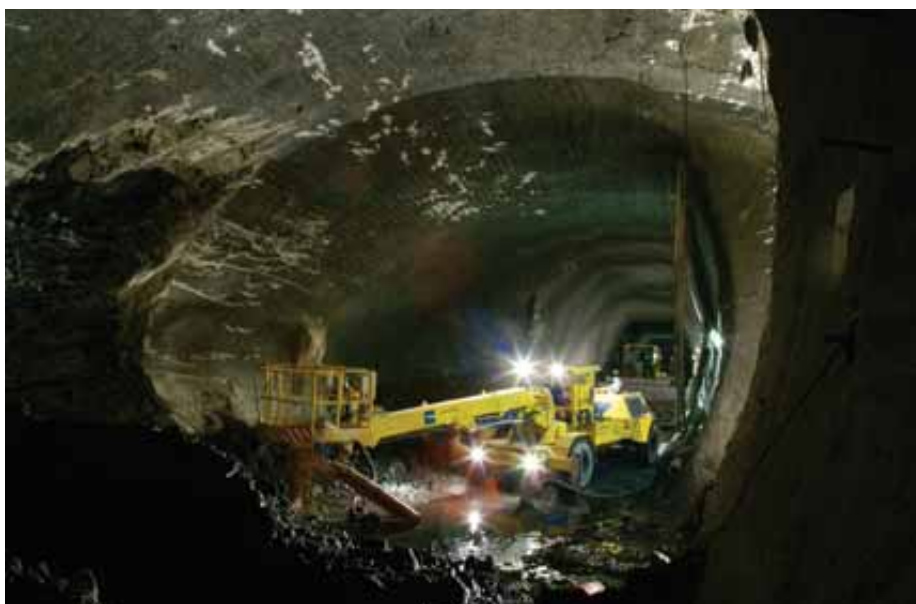
Obr. 13: Rozšiřování štoly v místě výhybny – zahájení ražby

Ražba jižního tunelu byla zahájena dne 2. 4. 2007 rozšířením výhyby průzkumné štoly (obr. 13). Nedostatek prostoru omezoval zpočátku výkony a ražba probíhala v technologické třídě výrubu 5a s modifikací bez spodní klenby. Délka záběru v kalotě se pohybovala do 1 m. Primární ostění výhybny štoly zasahovalo do profilu tunelu a muselo být po

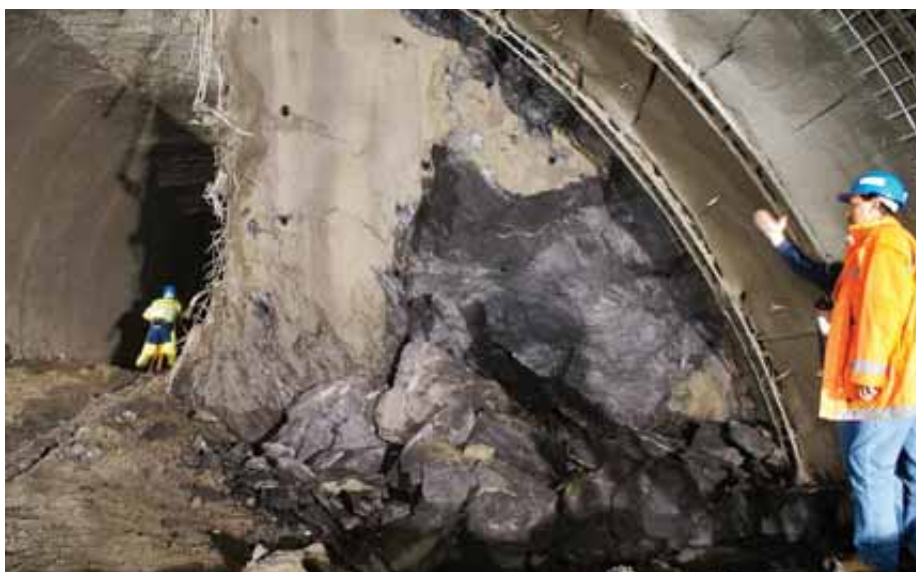
Obr. 14: Nestabilita čelby při nepříznivém sklonu puklin

jednotlivých záběrech odstraněno. Rychlost ražby se pohybovala do 1 m za den. Po vytvoření dostatečného manipulačního prostoru a zlepšení geotechnických podmínek ve větší vzdálenosti od portálu se výkony zvyšovaly až na dva záběry kaloty za den s průměrnou rychlostí ražby 4,2 až 5,4 m/den. I když celkově vykazoval horninový masiv vysokou stabilitu, docházelo při prodloužení délky záběru k nežádoucím nadvýrubům, způsobeným lokálním vypadáním bloků horniny po plochách diskontinuit, a to jak na líci výrubu, tak z čelby (obr. 14).
